Applicant: Katsuhiko ITO et alq Conf.: 3771
Appl. No.: 10/662,423 Group: UNASSIGNED
Filed: September 16, 2003 Examiner: UNASSIGNED
For: LUBRICATING SYSTEM FOR INTERNAL
COMBUSTION ENGINE

【書類名】 特許願
【整理番号】 PH3855A-1
【あて先】 特許庁長官殿
【国際特許分類】 F01M 11/00
F01M 1/02
F01M 11/04
F01M 11/06
F02F 7/00

【発明の名称】内燃機関の潤滑装置

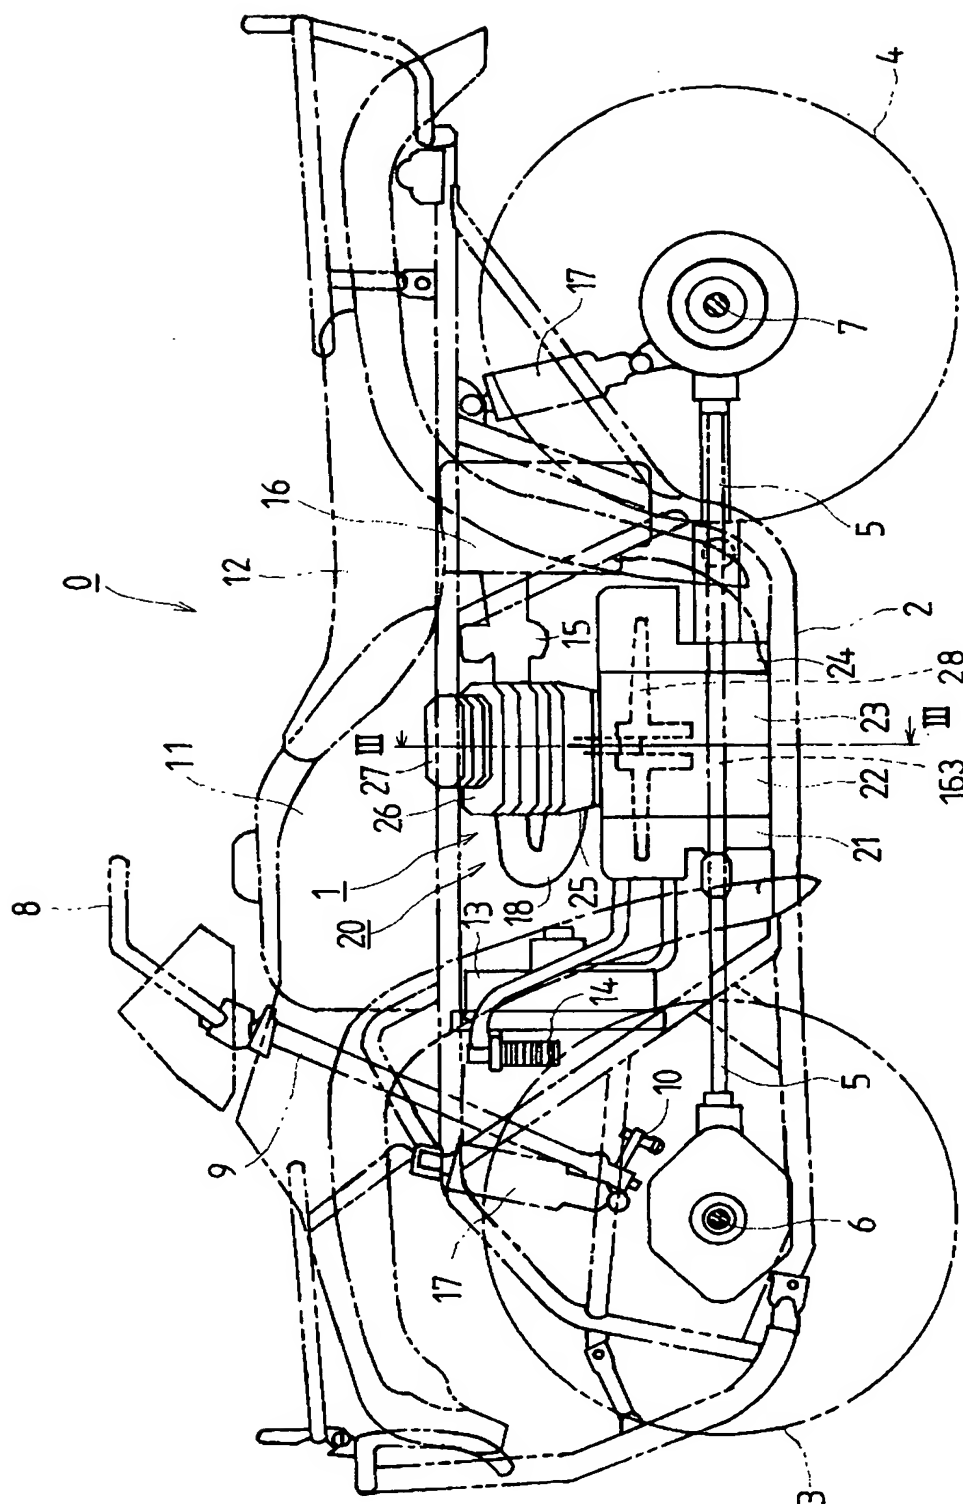
【書類名】 図面
【図 1】

図1に図示されるように、前記内燃機関付き車両用動力装置1を搭載した荒地走行用4輪車0では、車体フレーム2の前後に、それぞれ左右1対の前輪3、後輪4が配設され、該内燃機関付き車両用動力装置1より前後方向に指向した伝動軸5の前後端は、図示されない差動装置および前車軸6、後車軸7を介して前記前輪3、後輪4にそれぞれ連結されており、内燃機関付き車両用動力装置1からの出力により、荒地走行用4輪車0は4輪駆動で走行しうようになっている。

【図1】本願発明に係る内燃機関付き車両用動力装置を搭載した荒地走行用車両の側面図である。

また、前記荒地走行用4輪車0は、前方幅中央部にバーハンドル8を備え、該バーハンドル8に結合されたステアリングシャフト9の下端にステアリング機構10が設けられており、バーハンドル8の旋回操作が、ステアリングシャフト9およびステアリング機構10を介して前輪3に伝達され、荒地走行用4輪車0は、左右へ方向変更されるようになっている。

さらに、内燃機関付き車両用動力装置1の上方に位置して車体フレーム2に燃料タンク11が据付けられるとともに、その後方にシート12が取り付けられ、内燃機関付き車両用動力装置1の前方に、ファン13、オイルクーラ14が順次配設され、内燃機関付き車両用動力装置1の後方に気化器15およびエアクリーナ16が順次配設され、前記前車軸6、後車軸7はショックアブソーバ17を介して車体フレーム2に支持されている。

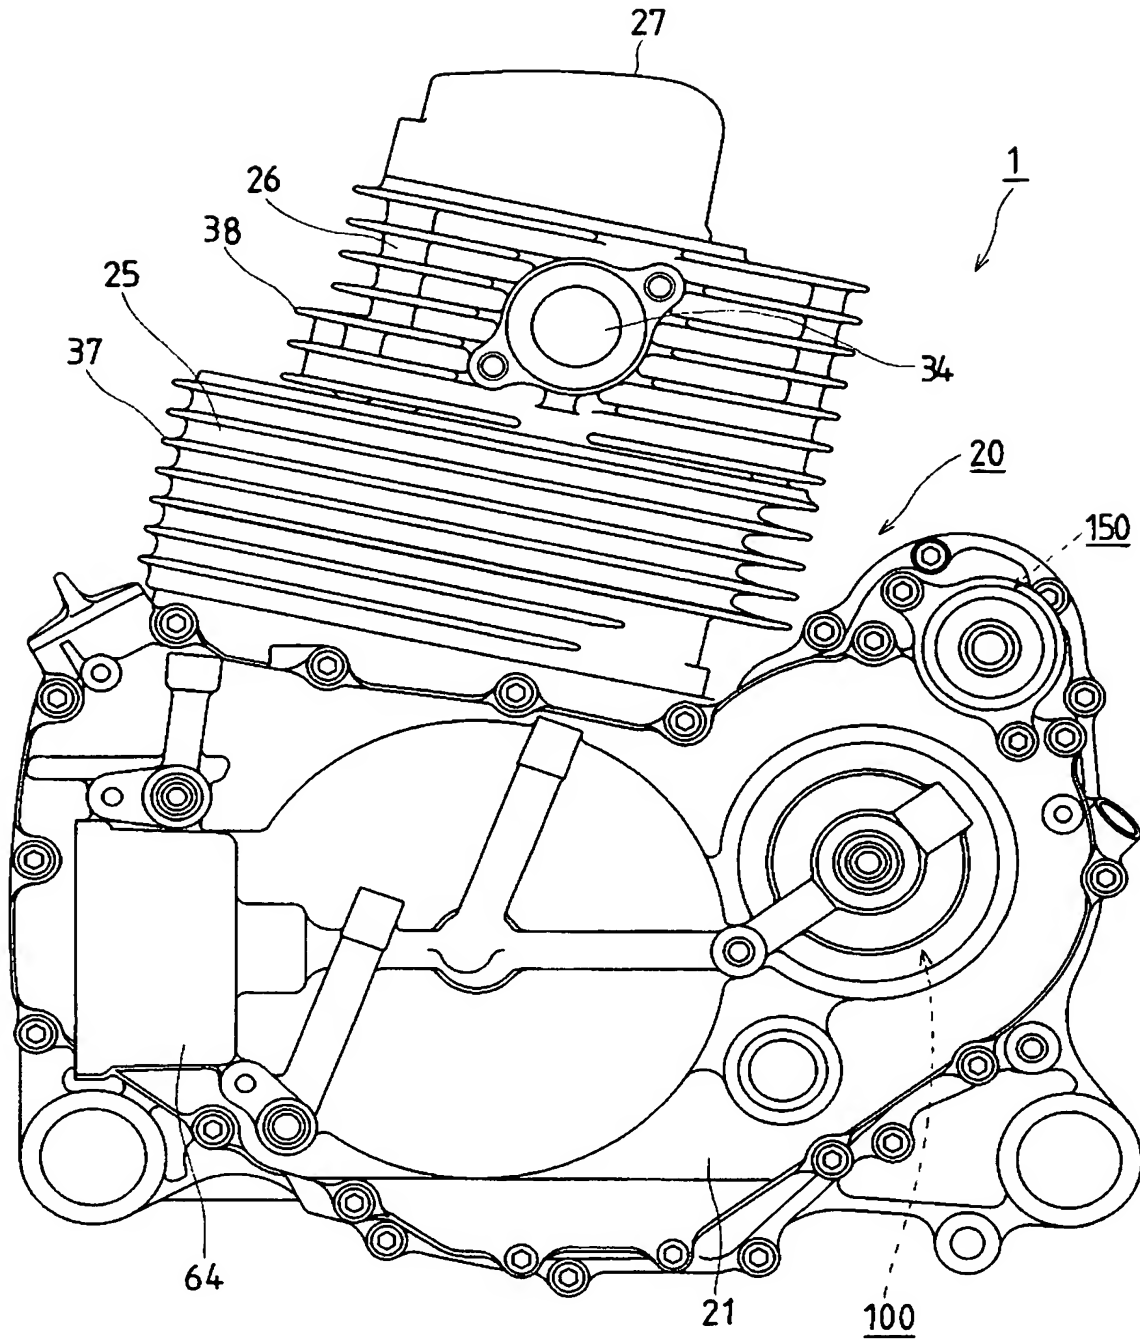
【図 2】

【図2】図1に図示の内燃機関付き車両用動力装置を前方から見た正面図である。

さらにまた、内燃機関付き車両用動力装置1は、図2、図3および図4に図示されるように、4ストロークサイクル内燃機関20と、静油圧式無段変速機100と、変速駆動軸制御装置150とを備え、該4ストロークサイクル内燃機関20は、図1に図示されるように、シリンダ中心軸が前後に関しては鉛直上方に、図3に図示されるように、左右に関しては、車体後方から前方へ見て鉛直上方から僅かに左方に傾いた状態の頭上弁型プッシュロッド式単気筒の内燃機関であり、前記静油圧式無段変速機100は、図4、図5に図示されるように、斜板式油圧ポンプ110と斜板式油圧モータ130とが前後方向の同一軸線上に配置されて、前記4ストロークサイクル内燃機関20のクランク軸28からの回転速度を変速する変速機であり、前記変速駆動軸制御装置150は、前記斜板式油圧モータ130の斜板式油圧ポンプの斜板角度を変更する駆動部材152を往復動させる変速駆動軸151を有している。

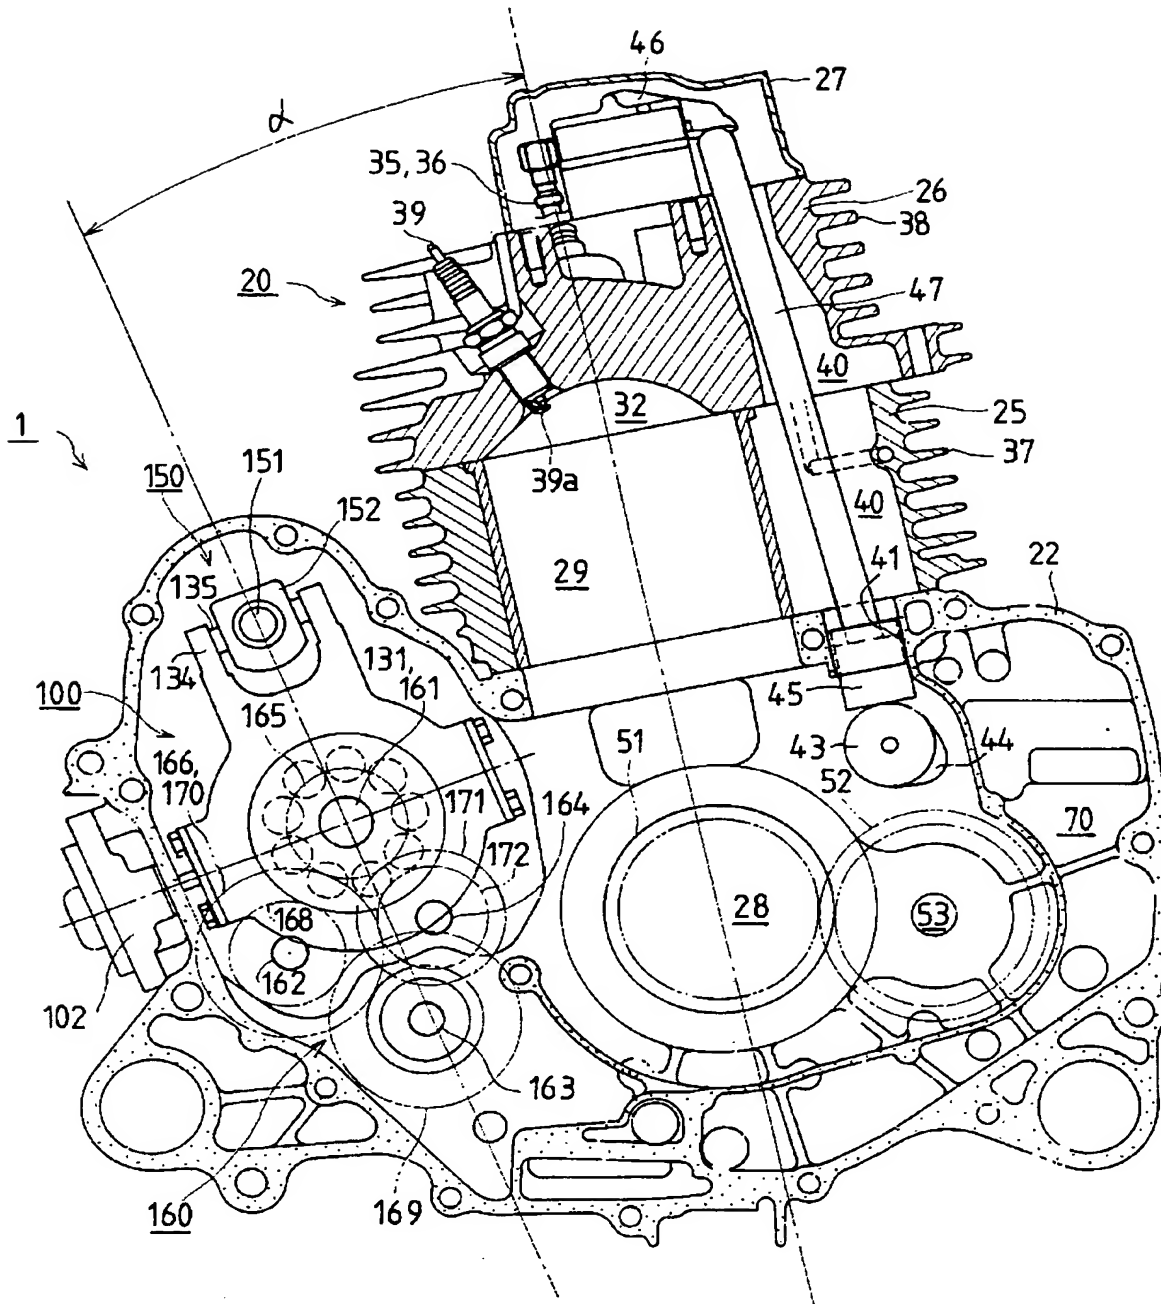
【図 3】

さらに、図3（以下図面中で多数の点が符されている部分は、他の部材との合わせ面を意味している）に図示されるように、前後方向に指向してクランク軸28が前クランクケース22、後クランクケース23に回転自在に枢支され（図4参照）、略上下方向に指向したシリンダブロック25のシリンダ孔29にピストン30が摺動自在に嵌装され、該ピストン30に挿入されたピストンピン30aと、クランク軸28のクランクピン28aとに連結杆31の上下端が回転自在に嵌合されており、シリンダ孔29とシリンダヘッド26とピストン30とで囲まれた燃焼室32内に吸入された混合気の燃焼で発生した燃焼ガスの圧力により、クランク軸28が回転駆動されるようになっている。

【図3】図1のIII-III線に沿って裁断した内燃機関付き車両用動力装置の横断面図である。

さらにまた、図3に図示されるように、シリンダブロック25、シリンダヘッド26において、シリンダ孔29より右方に位置してシリンダ孔29と略平行に連通孔40が形成されるとともに、該連通孔40の直下に位置して前クランクケース22、後クランクケース23の頂壁に円形のガイド孔41が形成され、これら連通孔40、ガイド孔41の下方延長線に位置して、カム軸43が前クランクケース22、後クランクケース23の仕切壁67、71に設けられたカム軸枢支孔67c、71cに回転自在に枢支され、前記ガイド孔41に摺動自在に嵌装されたバルブリフタ45は、カム軸43のカム44に当接され、シリンダブロック25、シリンダヘッド26、ヘッドカバー27間の当接面と平行でかつ左右方向に指向してシリンダヘッド26に揺動自在に前後1対のロッカアーム46が図4に図示のロッカシャフト42を介して枢支され、該ロッカアーム46の一端部とバルブリフタ45とにプッシュロッド47が介装され、該ロッカアーム46の他端部は前記吸気弁35、排気弁36の頂端に当接され、図4に図示されるように、前記吸気弁35、排気弁36は、その頂端に装着されたバルブスプリングリテーナ48とシリンダヘッド26のバネ受部26aとにバルブスプリング49が介装され、クランク軸28に嵌着されたドライブsprocket 50（図4参照）と、前記カム軸43に嵌着されるとともに該ドライブsprocket 50の2倍の歯数を有する図示されないドリブンスprocketとに、図示されないチェーンが架渡されており、クランク軸28が回転すると、クランク軸28の2回転に対し1回転の割合でカム軸43が回転駆動され、吸気弁35および排気弁36は、通常の4ストロークサイクル内燃機関と同様なバルブタイミングで、クランク軸28の2回転に対応して1回ずつ開閉されるようになっている。

また、図3に図示されるように、静油圧式無段変速機100の斜板式油圧ポンプ110、斜板式油圧モータ130の中心線上の油圧モータ回転軸131と変速駆動軸制御装置150の変動駆動軸151とを結ぶ面がシリンダ孔29の中心線となす角 α が、約 10° と狭く、かつ4ストロークサイクル内燃機関20の左側において、静油圧式無段変速機100、変速駆動軸制御装置150とが4ストロークサイクル内燃機関20に接近して配置されているため、内燃機関付き車両用動力装置1の幅方向寸法が短かくてコンパクトとなり、従って荒地走行用4輪車0への搭載性が頗る良好である。

また、図3に図示されるように、静油圧式無段変速機100は、前ケースカバー21、前クランクケース22、後クランクケース23、後ケースカバー24よりなるクランクケース内空間の左側に配置され、オイルタンク室70は該クランクケース内空間の右側に配置されているため、静油圧式無段変速機100とオイルタンク室70内の潤滑油の重量とで内燃機関付き車両用動力装置1の左右重量バランスが取り易い。

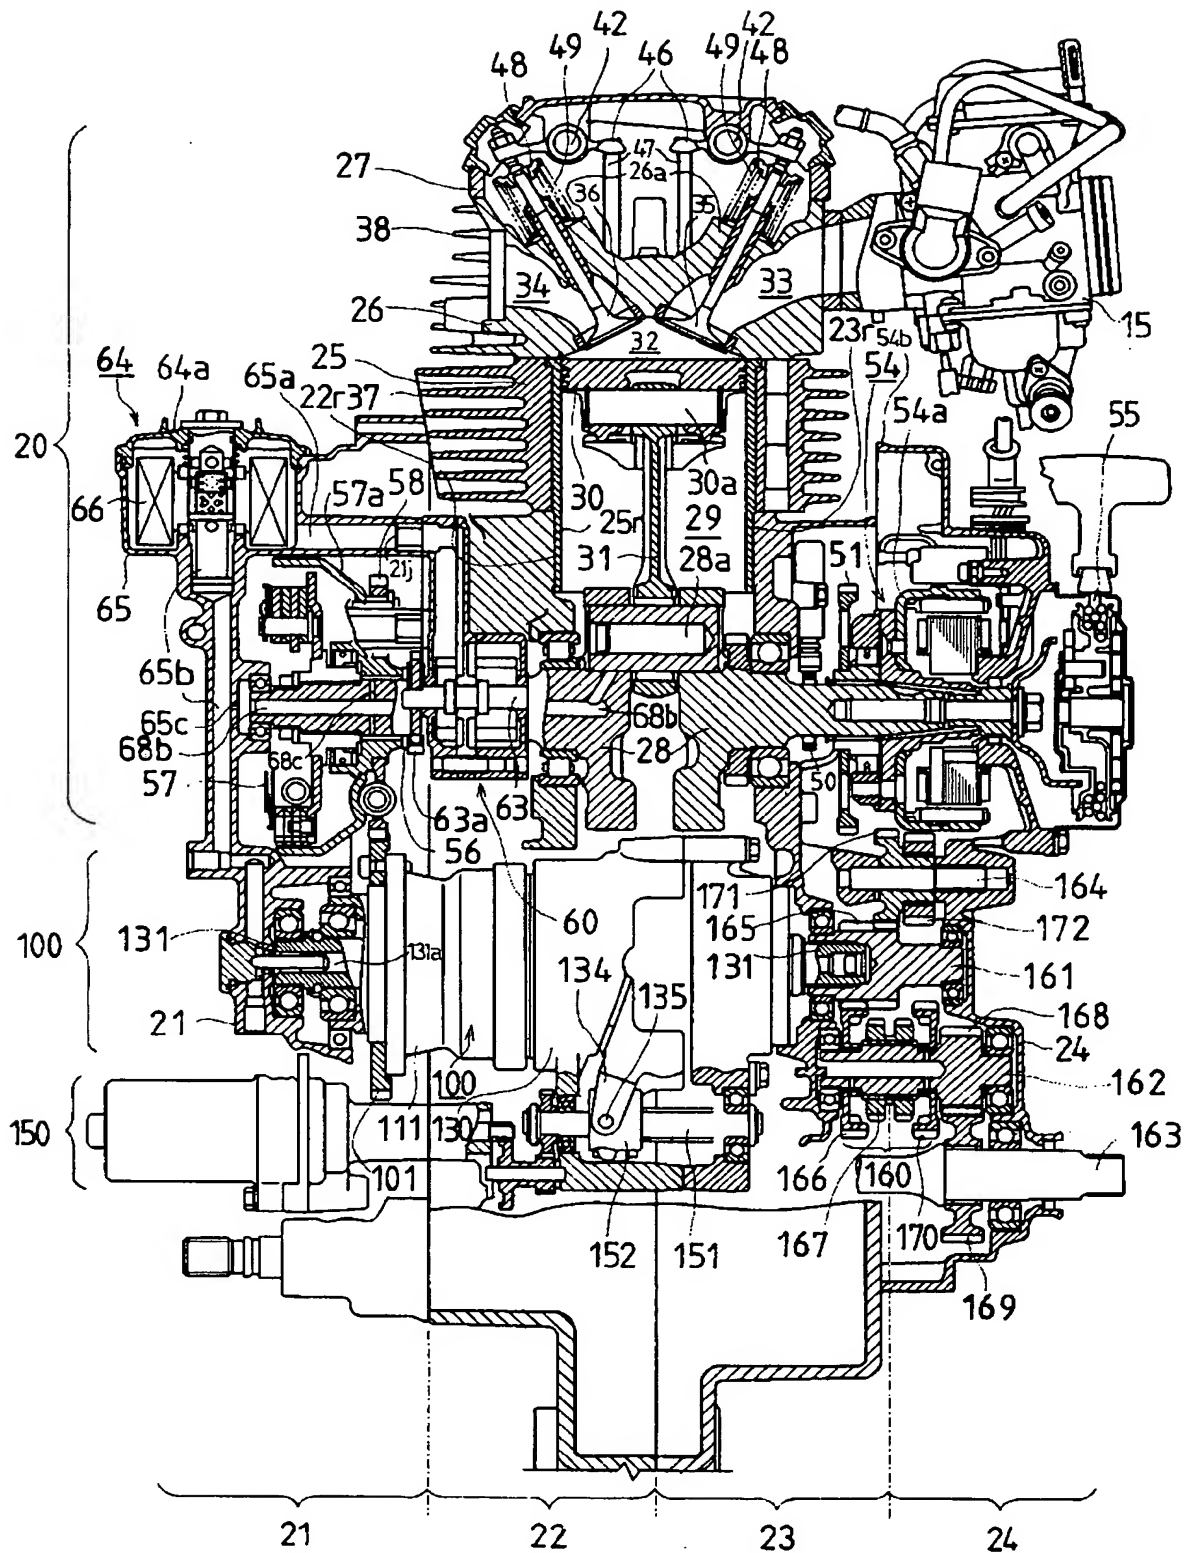
【図 4】

また、4ストロークサイクル内燃機関20では、図1および図4に図示されるように、クランクケースが、車幅方向に指向した垂直面を合わせ面として前後方向に亘って4個、すなわち前ケースカバー21、前クランクケース22、後クランクケース23、後ケースカバー24に分割されてなり、前後中央の前クランクケース22、後クランクケース23の上方にシリンダブロック25、シリンダヘッド26、ヘッドカバー27が順次重ねられ、これら前ケースカバー21、前クランクケース22、後クランクケース23、後ケースカバー24、シリンダブロック

【図4】図1に図示の内燃機関付き車両用動力装置の縦断面図である。

また、図4に図示されるように、クランク軸28の後部には、ドライブsprocket 50の後方に位置して balanser 駆動歯車51がクランク軸28に一体に嵌着され、図3に図示されるように、該クランク軸28の右方に位置して前記 balanser 駆動歯車51と噛み合う balanser 歯車52が balanser 軸53を介して前記前クランクケース22、後クランクケース23に枢

そして、図4に図示されるように、歯車変速機160は後クランクケース23と後ケースカバー24とで囲まれた空間内に配設され、静油圧式無段変速機100の油圧モータ回転軸131に歯車変速機160のメイン軸161がスプライン嵌合され、図3に図示されるように、該メイン軸161に対し左下方向上に位置してカウンタ軸162が配置されるとともに、さらに、該カウンタ軸162およびメイン軸161に対し右下方向上に位置して出力軸163が配置され、これらメイン軸161、カウンタ軸162、出力軸163はそれぞれ後クランクケース23、後ケースカバー24に回転自在に枢支され、前記メイン軸161と一体のメイン歯車165に常時噛み合うカウンタ歯車166が前記カウンタ軸162に回転自在に嵌合され、該カウンタ軸162に相対的に回転できないが軸方向へ摺動しうるようにシフター167が嵌装され、該カウンタ軸162と一体のカウンタ出力歯車168と、出力軸163と一体の歯車169とが噛み合わされており、該シフター167が前記カウンタ歯車166に係合するように図示されない切換機構により前方へ摺動すると、カウンタ歯車166とカウンタ軸162とが連結されて、メイン軸161の回転力が出力軸163に伝達されるようになっている。

さらにまた、オイルフィルタ64が前ケースカバー21の前方に位置しているため、図4に図示されるように、オイルフィルタ64の蓋64aを荒地走行用4輪車0の前方から容易に取り外すことができ、フィルタエレメント66の交換を簡単に行なうことができるとともに、オイルフィルタ64の保守・点検・整備を短時間内に楽に遂行することができる。

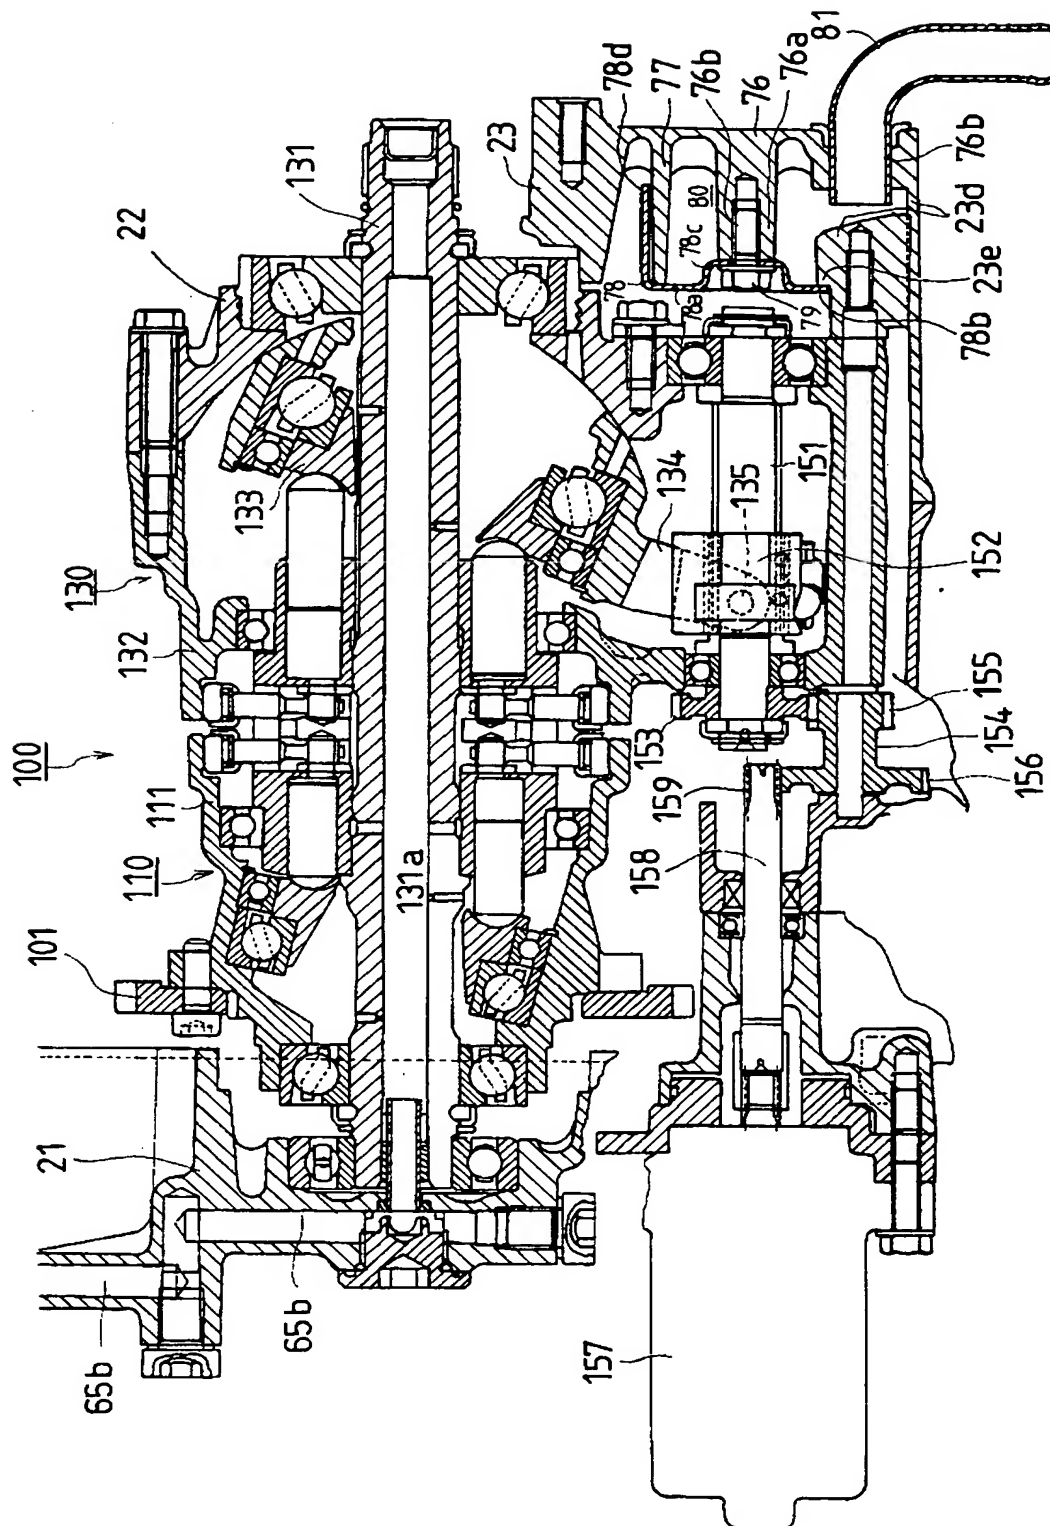
【図 5】

【図5】静油圧式無段変速機の縦断面図である。

さらに、図4に図示されるように、発進クラッチ57の出力部材であるクラッチアウト57aに駆動歯車58が一体に嵌着され、図3に図示されるように、前記クランク軸28よりやや上方で左方に位置して静油圧式無段変速機100が、図4に図示のように、前クランクケース22、後クランクケース23内に配設され、図5に図示のように、該静油圧式無段変速機100における斜板式油圧モータ130の油圧モータ回転軸131が、前ケースカバー21と後クランクケース23とに回転自在に枢支され、該油圧モータ回転軸131に斜板式油圧モータ130のモータケーシング132が回転自在に枢支され、該油圧モータ回転軸131に回転自在に枢支されている斜板式油圧ポンプ110のポンプケーシング111に従動力歯車101が一体に取り付けられ、図4に図示のように、該従動力歯車101は前記発進クラッチ57の駆動歯車58に噛合されており、発進クラッチ57の駆動歯車58が回転すると、静油圧式無段変速機100における斜板式油圧ポンプ110のポンプケーシング111が油圧モータ回転軸131を中心に回転駆動されるようになっている。

さらに、図3、図4に図示されるように、変速駆動軸制御装置150の変速駆動軸151の長手方向中央部分には雄ネジが形成され、該雄ネジの変速駆動軸151に駆動部材152が螺合され、該駆動部材152は、図5に図示されるように、静油圧式無段変速機100における斜板式油圧モータ130のモータ斜板133より2又状に突出したアーム部134にピン135を介して揺動自在に連結されている。図5に図示されるように、この変速駆動軸151と一体の歯車153は、減速歯車154の小歯車155に噛み合わされ、該減速歯車154の大歯車156は制御モータ157の回転軸158と一体のピニオン歯車159に噛み合わされており、該制御モータ157の正逆転により、前記駆動部材152が前後に駆動されて、斜板式油圧モータ130のモータケーシング132の傾斜角が制御されるようになっている。

さらに、ブリーザ室底壁76には開口76bが形成され、図5に図示されるように、該開口76bにブリーザパイプ81の一端が嵌着されており、該ブリーザパイプ81の他端は図示されないパイプ、ホース等で4ストロークサイクル内燃機関20の吸気系に接続されている。

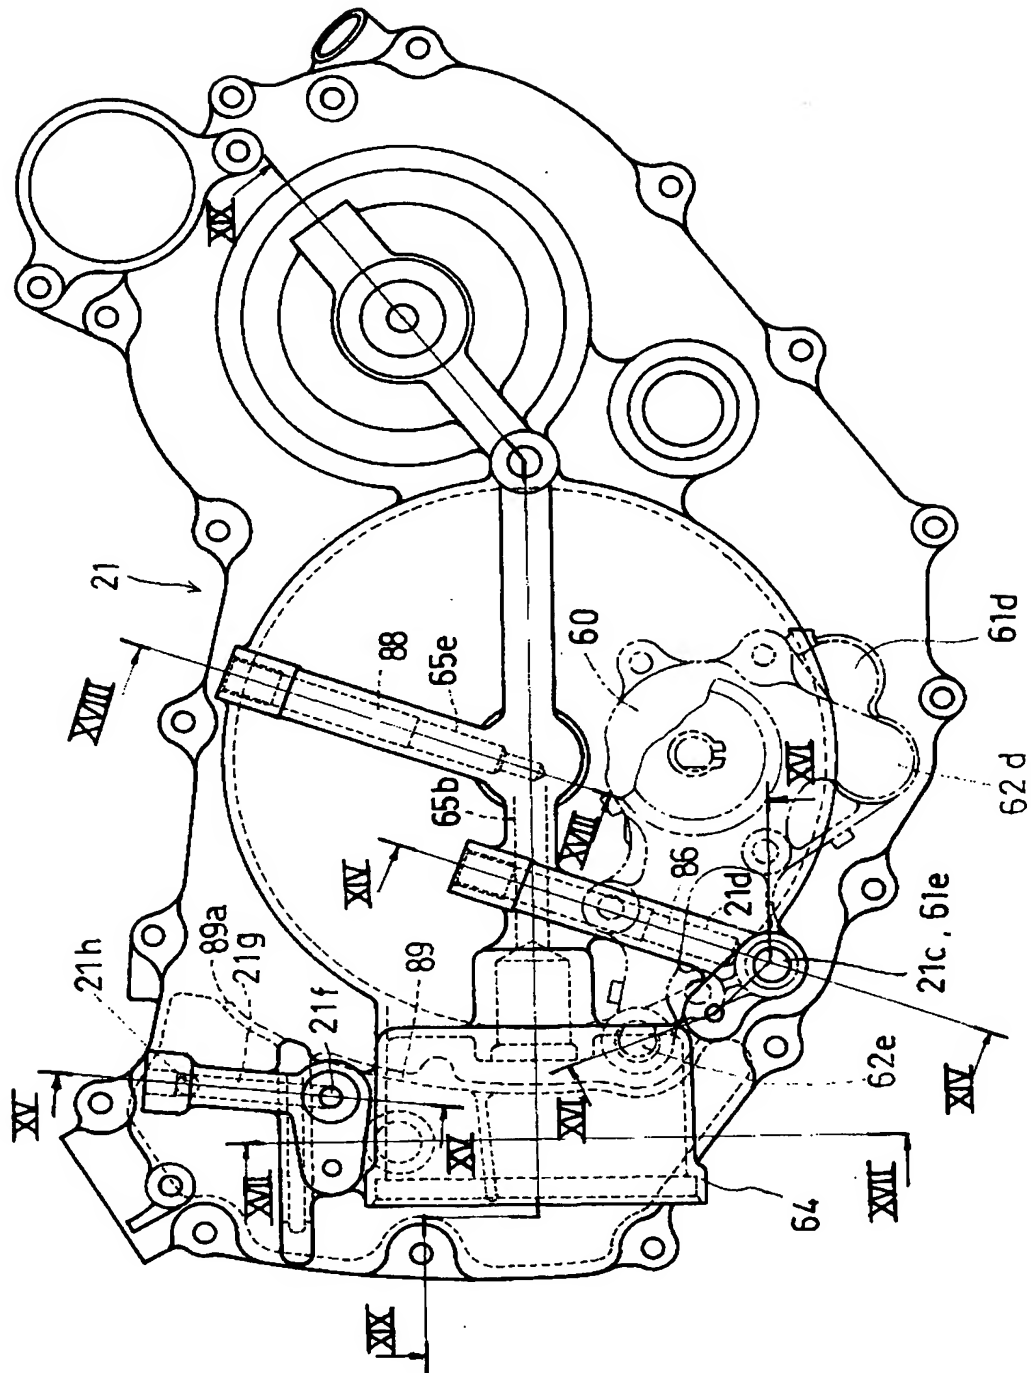
【図 6】

図4、図6に図示されるように、前ケースカバー21にはオイルフィルタ64のフィルタケース65が一体的に形成され、該フィルタケース65にフィルタエレメント66（図4参照）が内蔵されており、フィルタケース65の外周部の流入通路65aからフィルタケース65内に流入した潤滑油がフィルタエレメント66にて濾過された後、その中心油路65bに排出されるようになっている。

また、回収ポンプ61の吐出口61eは、図6、図14に図示されるように、前ケースカバー21の後方の開口21aに接続され、該開口21aは前方に指向した連通路21bを介して前端開口21cに連通され、該開口21cとオイルクーラ14の流入口14aとは図示されないホース、パイプ等で接続されており、回収ポンプ61の吐出口61eより吐出された潤滑油はオイルクーラ14に送られるようになっている。そして、図14に図示されるように、連通路21bから分岐路21dが岐出され、該分岐路21dにリリーフ弁86が介装されており、連通路21b内の潤滑油圧力が所定の設定圧力以上に高圧になると、リリーフ弁86が動作して、分岐路21dから開口21eを介してクランク室59内に戻るようになっている。

さらに、オイルクーラ14の吐出口14bは、図示されないホース、パイプ等を介して図6に図示の前ケースカバー21の返戻口21fに接続され、該返戻口21fは、図15に図示されるように、連通路21gを介して開口21hに連通されるとともに絞り21iを介してオイルタンク室70に連通されている。

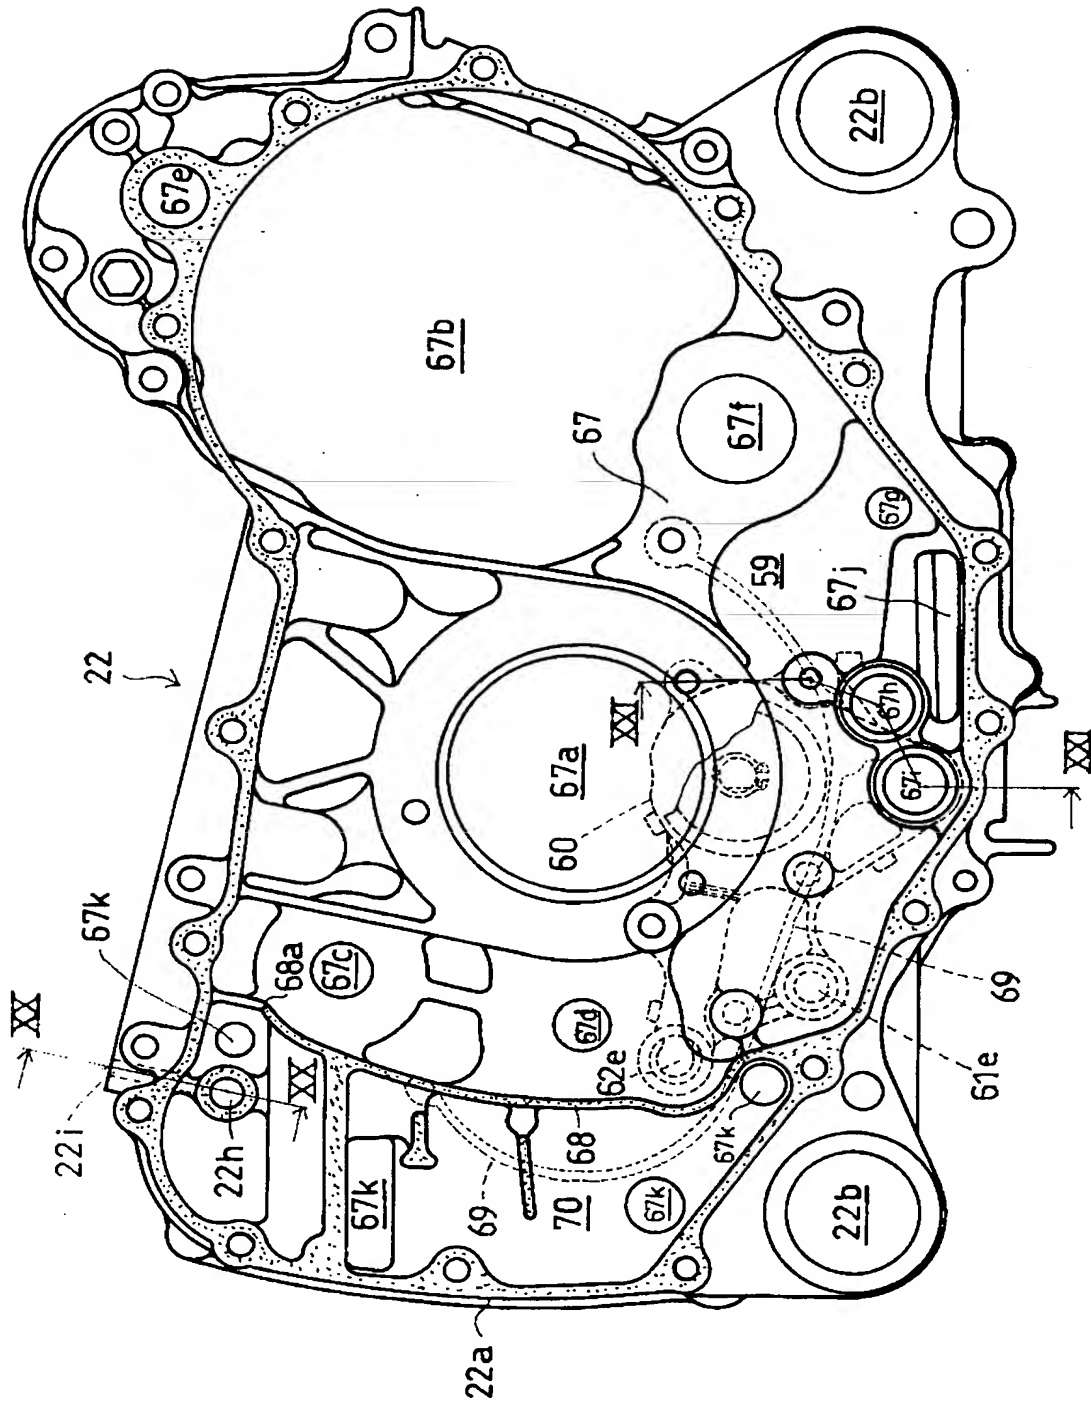
【図 7】

さらに、図7に図示されるように、前クランクケース22において、該前クランクケース22の右側壁22a（図7では左側）に沿い所要間隔を存して仕切壁67より前方に突出したタンク仕切壁68が形成されるとともに、図8に図示されるように、該タンク仕切壁68とは位置を異にするが略これに沿って仕切壁67より後方に突出したタンク仕切壁69が形成され、これらタンク仕切壁68およびタンク仕切壁69でもってクランク室59およびオイルタンク室70が仕切られ、これらタンク仕切壁68、タンク仕切壁69より右外側に位置して仕切壁67にタンク連通孔67k（4箇所）が形成されている（仕切壁67にはこれ以外の孔はない）。

また、図7、図8に図示されるように、前クランクケース22には、前後幅方向略中央に、該前クランクケース22の前後合わせ面と平行な仕切壁67が一体的に形成され、該仕切壁

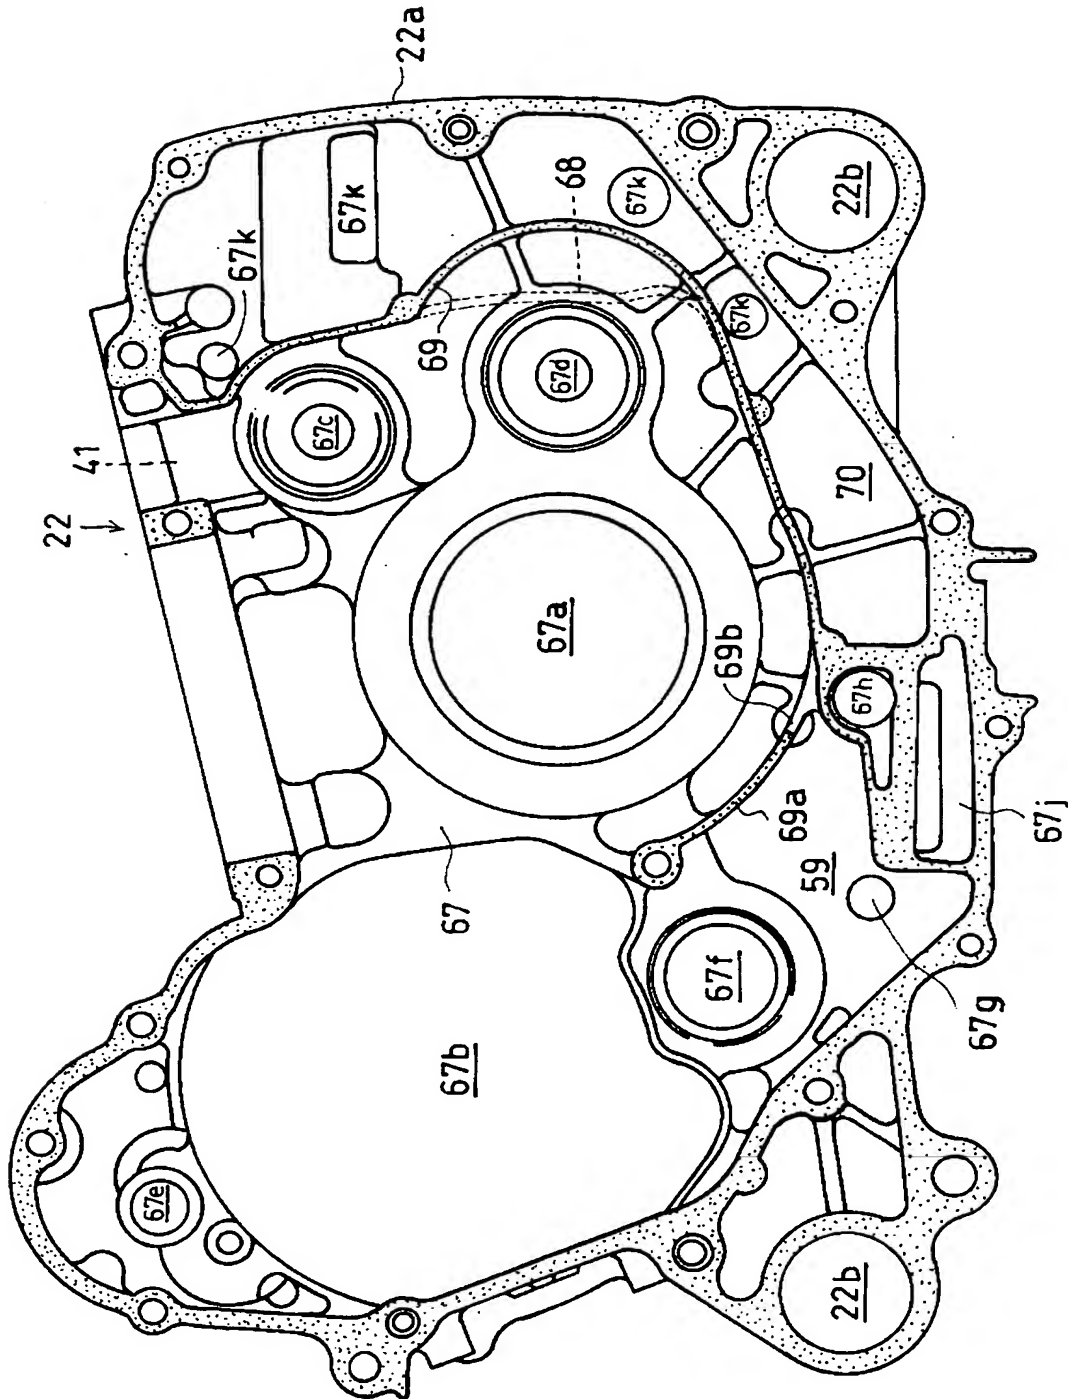
【図 8】

さらにまた、仕切壁67より後方へ突出したタンク仕切壁69には、図8に図示されるように、クランク室59およびオイルタンク室70を仕切る部分より斜右上方（図8では斜左上方）に延長した延長部分69aに切欠き69bが形成され、タンク仕切壁69の上面に溜った潤滑油が切欠き69bより下方へ流れて、ストレーナ下方潤滑油溜め67jに導かれるようになっている。

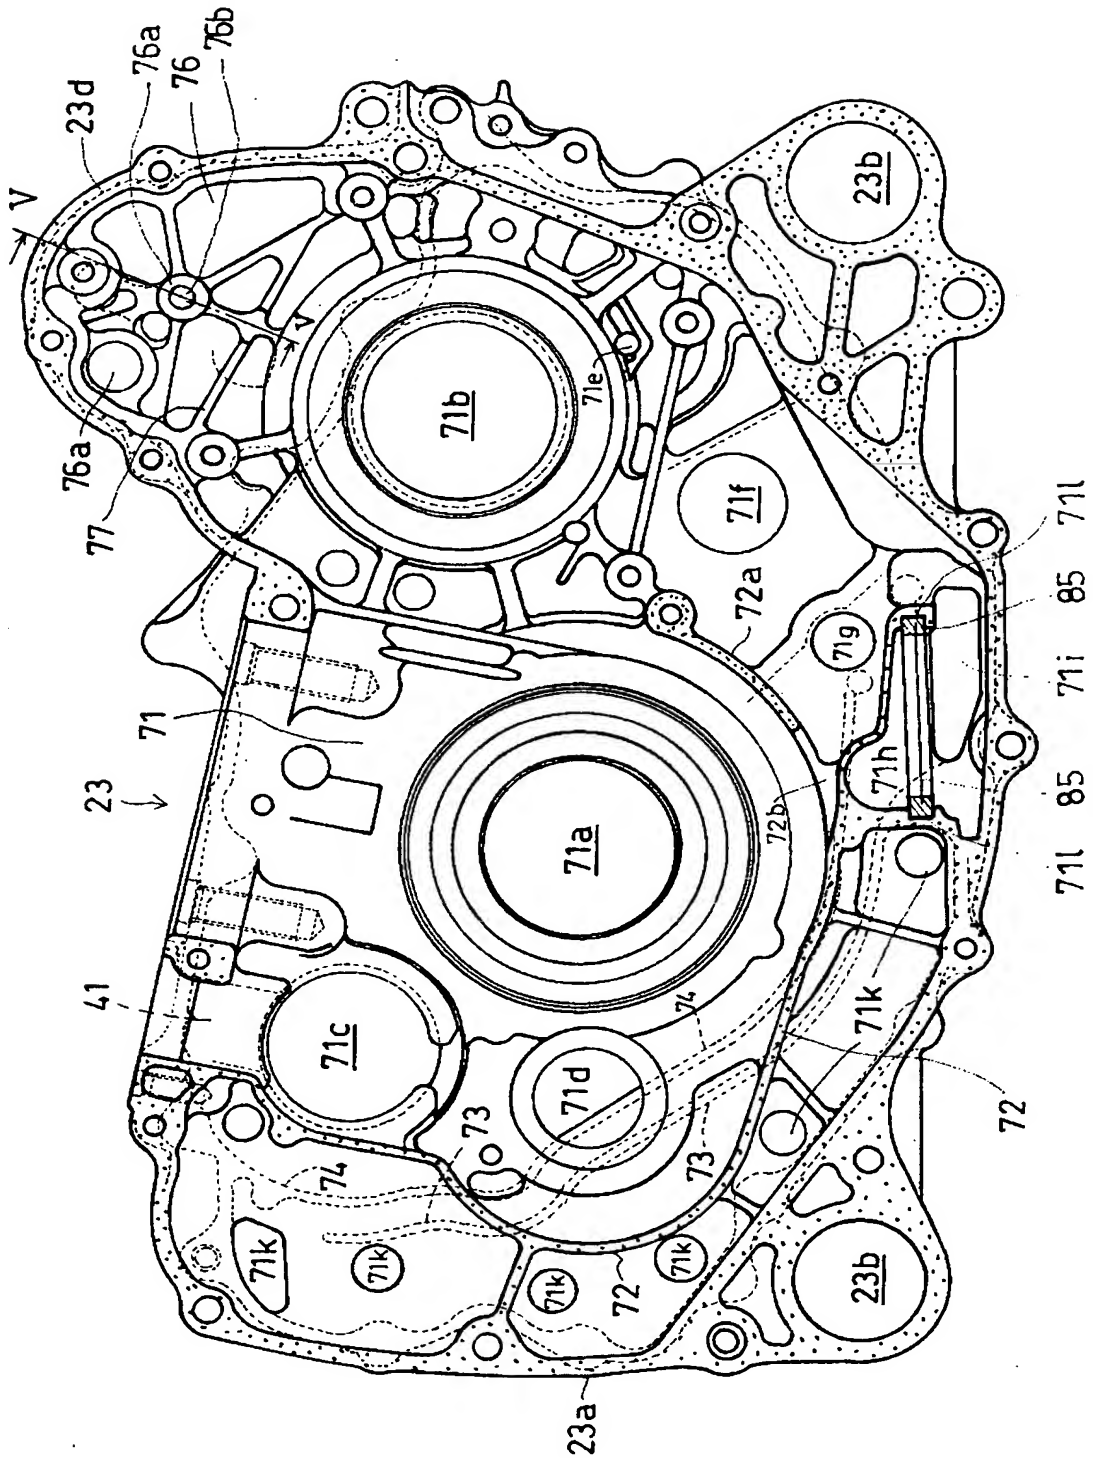
【図 9】

そして、図9に図示されるように、後クランクケース23には、前記クランクケース22のストレーナ下方潤滑油溜め67jに連通するストレーナ下方潤滑油溜め71jが形成されるとともに、該ストレーナ下方潤滑油溜め71jの上方に回収ポンプ吸入連通孔67hに連通する連通部71hが形成され、該ストレーナ下方潤滑油溜め71jと連通部71hとの間の両側切欠き71lにストレーナ85が嵌装されている。

そして、仕切壁71より前方へ突出したタンク仕切壁72には、図9に図示されるように、斜右上方へ弯曲して延長した延長部分72aに切欠き72bが形成されており、タンク仕切壁72の上面に溜った潤滑油が切欠き72bより下方へ流れて、ストレーナ下方潤滑油溜め71jに導かれるようになっている。

また、図9、図10に図示されるように、後クランクケース23には、前クランクケース22と同様に、前後幅方向中央に、該後クランクケース23の前後合わせ面と平行な仕切壁71が一体的に形成され、該仕切壁71にクランク軸28を貫通するためのクランク軸孔71aと、静油圧式無段変速機100における斜板式油圧モータ130の油圧モータ回転軸131を回転自在に枢支するための油圧モータ回転軸孔71bと、カム軸43を貫通支持するためのカム軸孔71cと、該カム軸孔71cの下方に位置した balans 軸53を貫通支持するための balans 軸孔71dと、前記メイン軸161と出力軸163との間でかつ左側に位置したカウンタ軸162を貫通支持するためのカウンタ軸孔71eと、前記油圧モータ回転軸孔71bの下方位置に、出力軸163を貫通支持するための出力軸孔71fと、該出力軸孔71fの斜右下方に位置したクランク室連通孔71gと、前記メイン軸161と出力軸163との間でかつ右側に位置したリバース軸164を支持するためのリバース軸孔71m（図10のみ図示）とが形成されている。

回収ポンプ61の吸入口61dは、図6、図7に図示されるように、前クランクケース22の回収ポンプ吸入連通孔67hに接続されており、潤滑油ポンプ60の回転軸63が回転駆動されると、ストレーナ下方潤滑油溜め67j、71jに溜められた潤滑油は、図9に図示されるようにストレーナ85で濾過された後、後クランクケース23の連通部71hから前クランクケース22の回収ポンプ吸入連通孔67hを経由して回収ポンプ61の吸入口61dに流入されるようになっている。

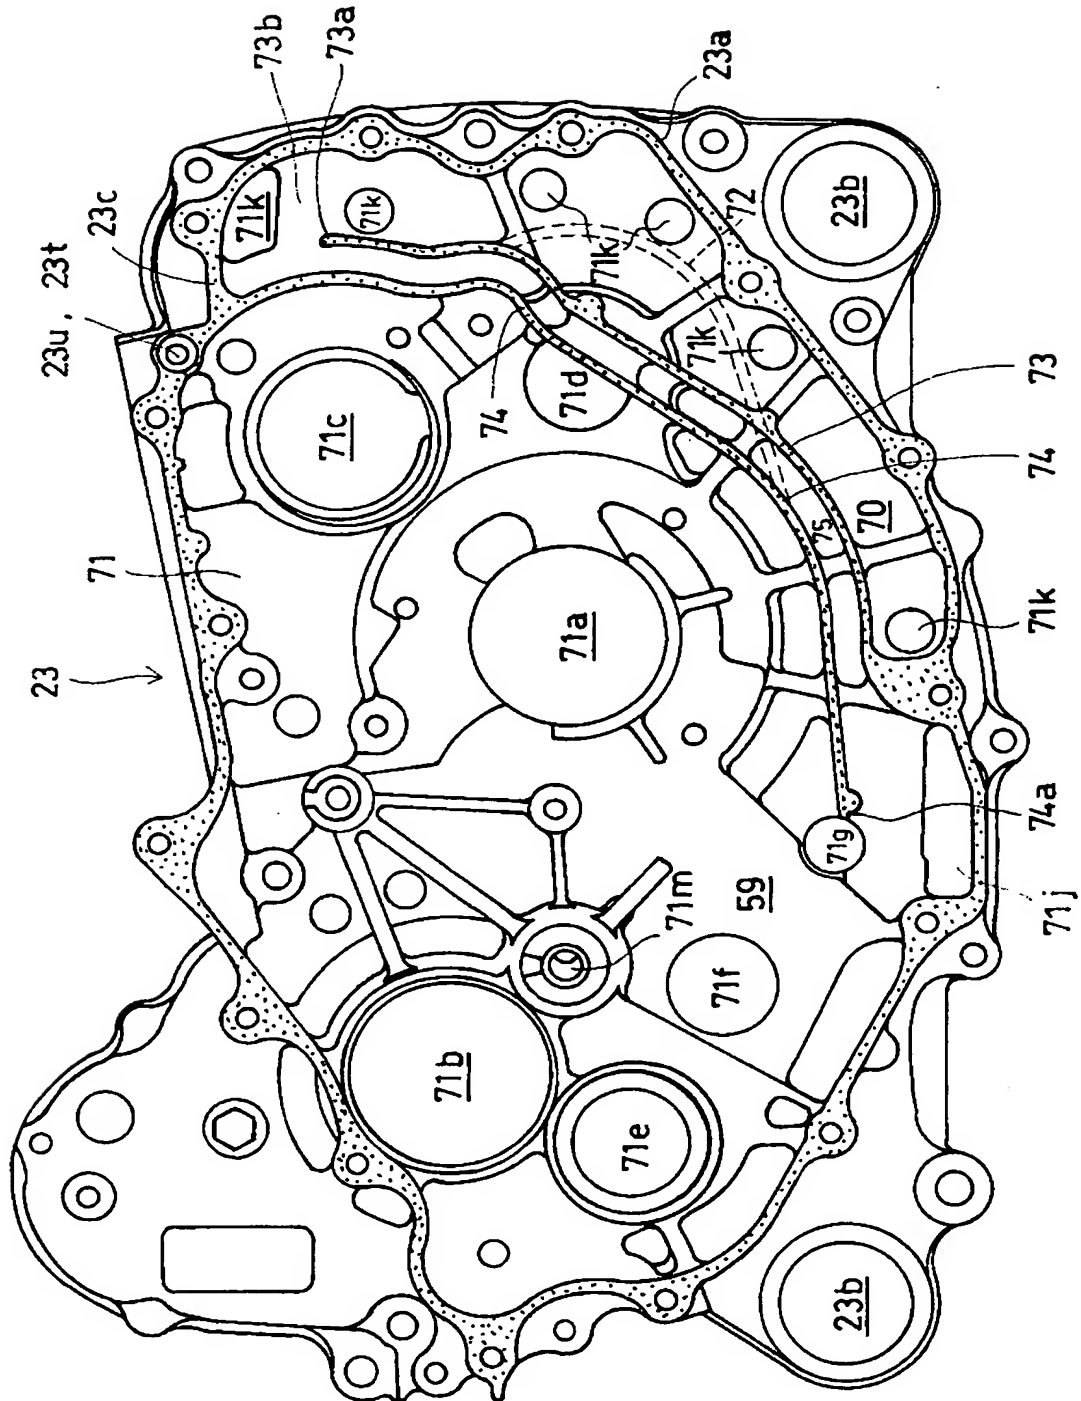
【図 10】

さらにまた、図10に図示されるように、後クランクケース23の後部では、仕切壁71の後面から後方へ突出した越流油路壁74が、後クランクケース23の頂壁部23cから下方へ垂下し、前記タンク仕切壁73に対し上方かつ左方に位置して所要の間隔を存するように形成され、該越流油路壁74の下方前端74aは仕切壁71のクランク室連通孔71g迄延長しており、タンク仕切壁73と越流油路壁74とで越流油路75が構成されている。

ンク仕切壁72（タンク仕切壁72の先端面が前記前クランクケース22のタンク仕切壁69の後端面に当接しうる）が形成されるとともに、図10に図示されるように、該タンク仕切壁72とは位置を異にするが略これに沿って仕切壁71より後方へ突出したタンク仕切壁73が形成され、これらタンク仕切壁72、タンク仕切壁73でもってクランク室59およびオイルタンク室70が仕切られ、これらタンク仕切壁72、タンク仕切壁73より右外側に位置して仕切壁71にタンク連通孔71k（6箇所）が形成され、図10に図示されるように、タンク仕切壁73の上端部73aは後クランクケース23の頂壁部23cに接続されず、離れており、タンク仕切壁73の上端部73aと後クランクケース23の頂壁部23cとに間隙73bが形成されている。

さらに、図10、図11に図示されるように、後クランクケース23、後ケースカバー24とそれぞれ一体的に形成されるタンク仕切壁73、タンク仕切壁82と、越流油路壁74、83とで越流油路75、84が構成されるため、越流油路75、84は、構造が極めて単純化され、コストアップが避けられる。

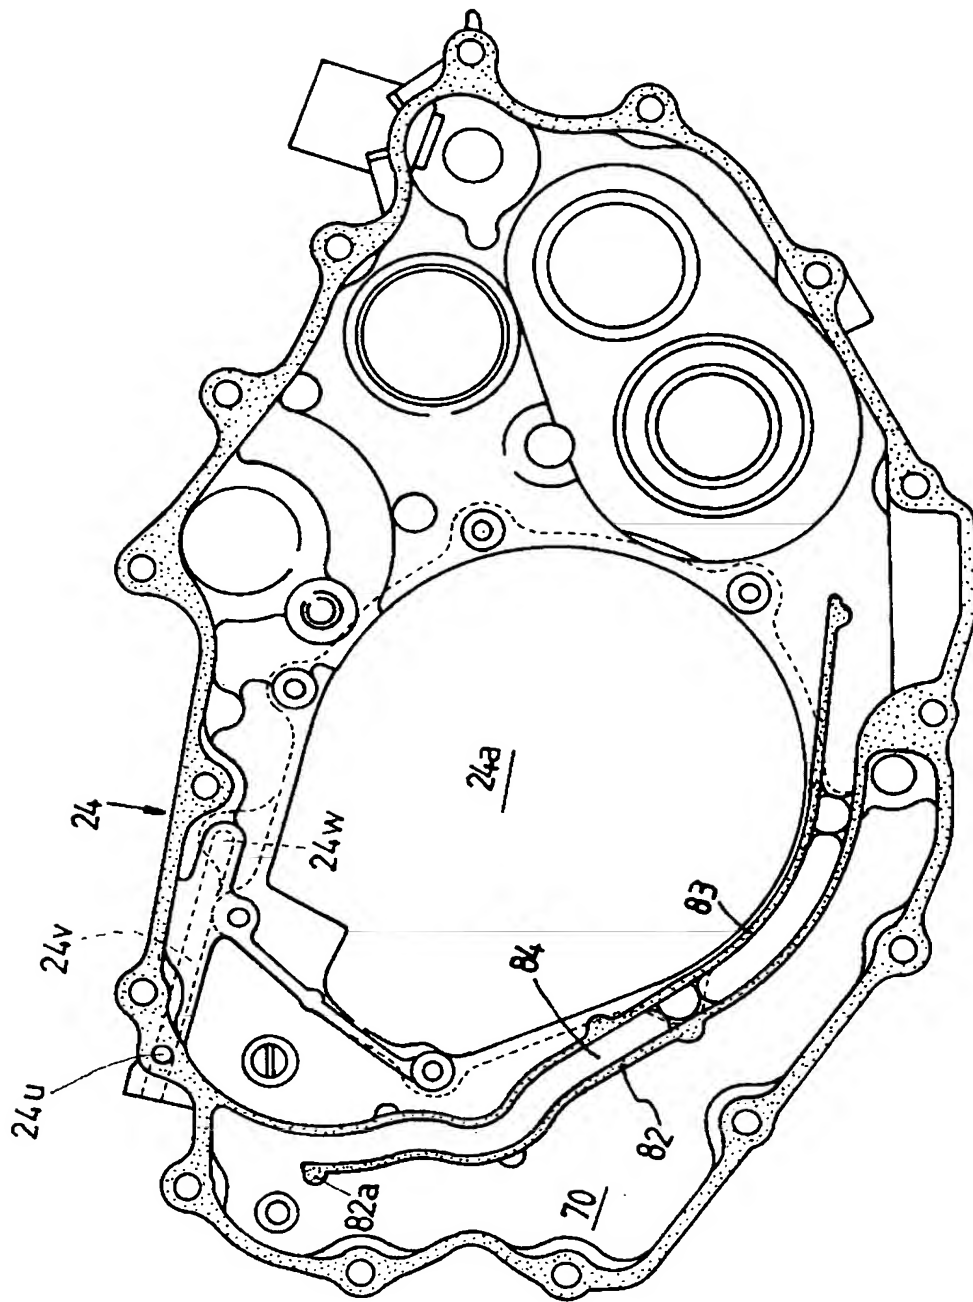
【図 11】

さらにまた、図10に図示される後クランクケース23の仕切壁71より後方へ突出したタンク仕切壁73、越流油路壁74の後端面にその先端面が当接しうる図11に図示のタンク仕切壁82、越流油路壁83が、図11に図示されるように後ケースカバー24の前面に前方へ突出して形成されている。

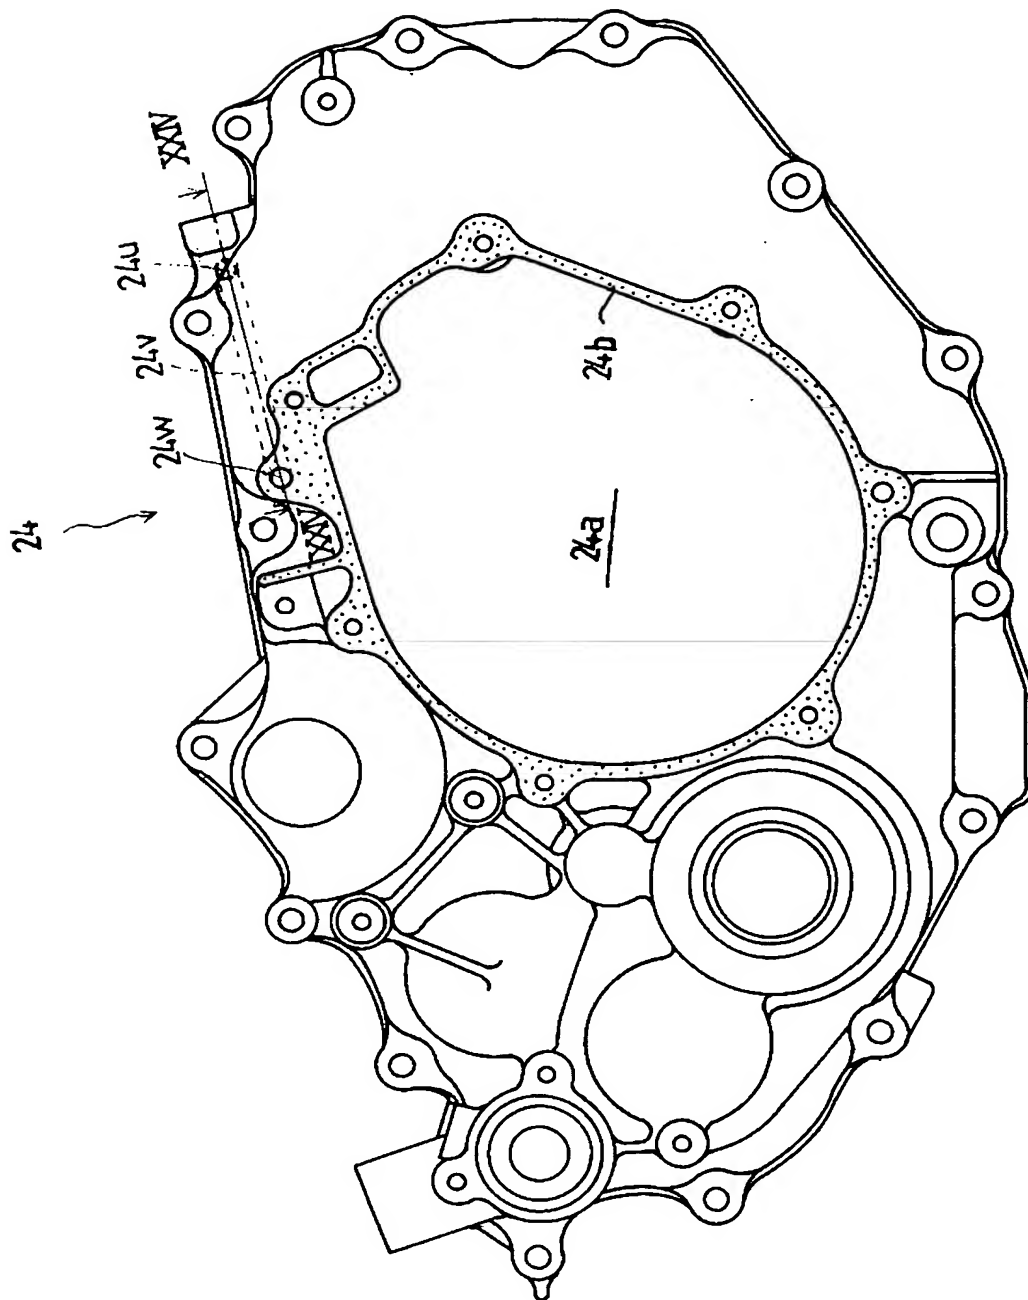
【図 12】

そして、後ケースカバー24には、ACG54が嵌装しうる開口24aが形成され、図12に図示されるように、該開口24aの外周後面には、ACG54のケーシング54bが当接しうる当接部24bが形成されている。

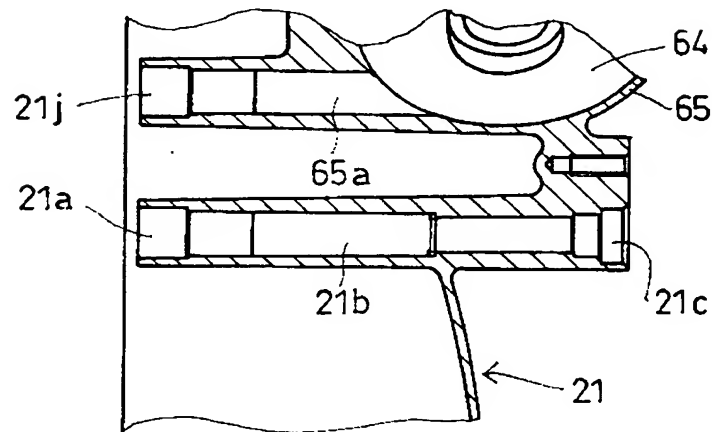
【図 16】

図16に図示の前ケースカバー21の吐出口21jは、オイルフィルタ64のフィルタケース65の流入路65aに接続され、図4、図19に図示されるように、該フィルタケース65の吐出路65bは、静油圧式無段変速機100の油圧モータ回転軸131の中心孔131aに接続されるとともに、図4、図19に図示の絞り65cを介してクランク軸28の中心孔68bに接続され、図4に図示されるように、該中心孔68bはクラッチ連通孔68cに連通されており、オイルフィルタ64で濾過された冷却潤滑油は静油圧式無段変速機100、クランク軸28に供給されるようになっている。

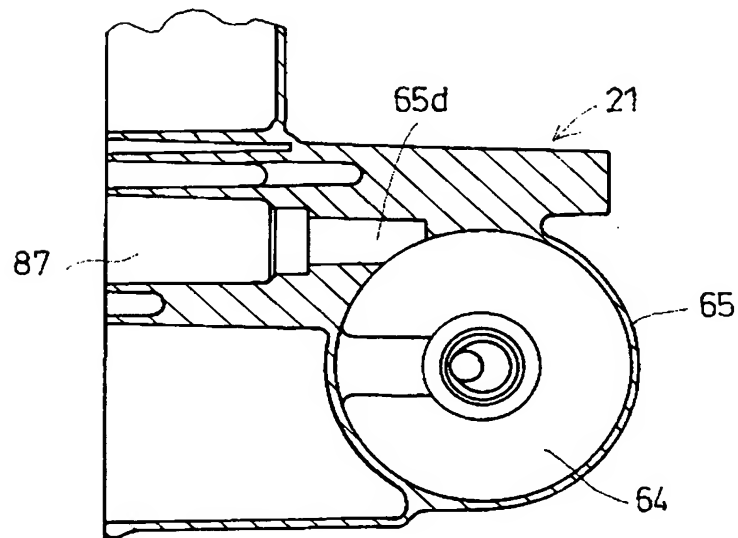
【図 17】

また、図17に図示されるように、前ケースカバー21では、フィルタケース65のフィルタ室とクランク室59（図面で左側）とを連通する連通路65dにリリーフ弁87が介装され、図18に図示されるように、フィルタケース65の吐出路65bより岐出路65eが岐出され、該岐出路65eにチェックバルブ88が介装されるとともに、該岐出路65eからクランク室59内の発進クラッチ57に向って潤滑油噴出口65fが形成されており、フィルタケース65のフィルタ室内の圧力が所定値を越えると、リリーフ弁87から潤滑油がクランク室59へ吐出され、また、フィルタケース65の吐出路65b内の潤滑油圧力が所定値を越えると、チェックバルブ88からクランク室59へ潤滑油が吐出され、さらに、フィルタケース65の吐出路65b内の潤滑油は潤滑油噴出口65fから発進クラッチ57に向って噴出されるようになっている。

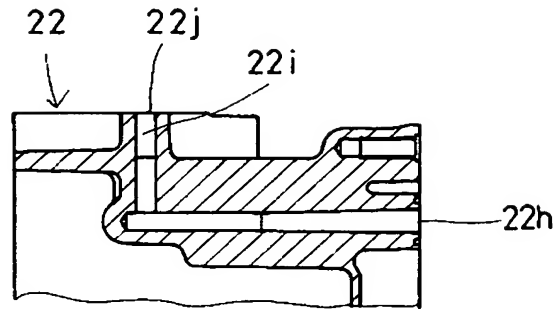
【図 20】

さらにまた、図6、図7に図示されるように、前ケースカバー21の開口21hと前クランクケース22の開口22hとは相互に合致し、図20に図示されるように、該開口22hは連通路22iを介して開口22jに連通されている。

そして、回収ポンプ61により、オイルクーラ14に送られて該オイルクーラ14で冷却された潤滑油は、図15に図示されるように、前ケースカバー21の返戻口21fから連通路21gを介して開口21hに達し、図20に図示される前クランクケース22の開口22hから連通路22iを介して開口22jに送られ、図13および図26、図27に図示されるように、前クランクケース22の開口22jからシリンダブロック25の底面開口25j、垂直連通路25kを介してシリンダブロック25の頂面開口25lに送られ、さらに図29、図30および図31に図示されるように、シリンダヘッド26の頂面開口26lに達し、該頂面開口26lよりシリンダヘッド26の頂面に潤滑油が流れ出し、シリンダヘッド26から連通孔40を介しクランク室59に落下して還流することにより、シリンダブロック25、シリンダヘッド26が冷却される。

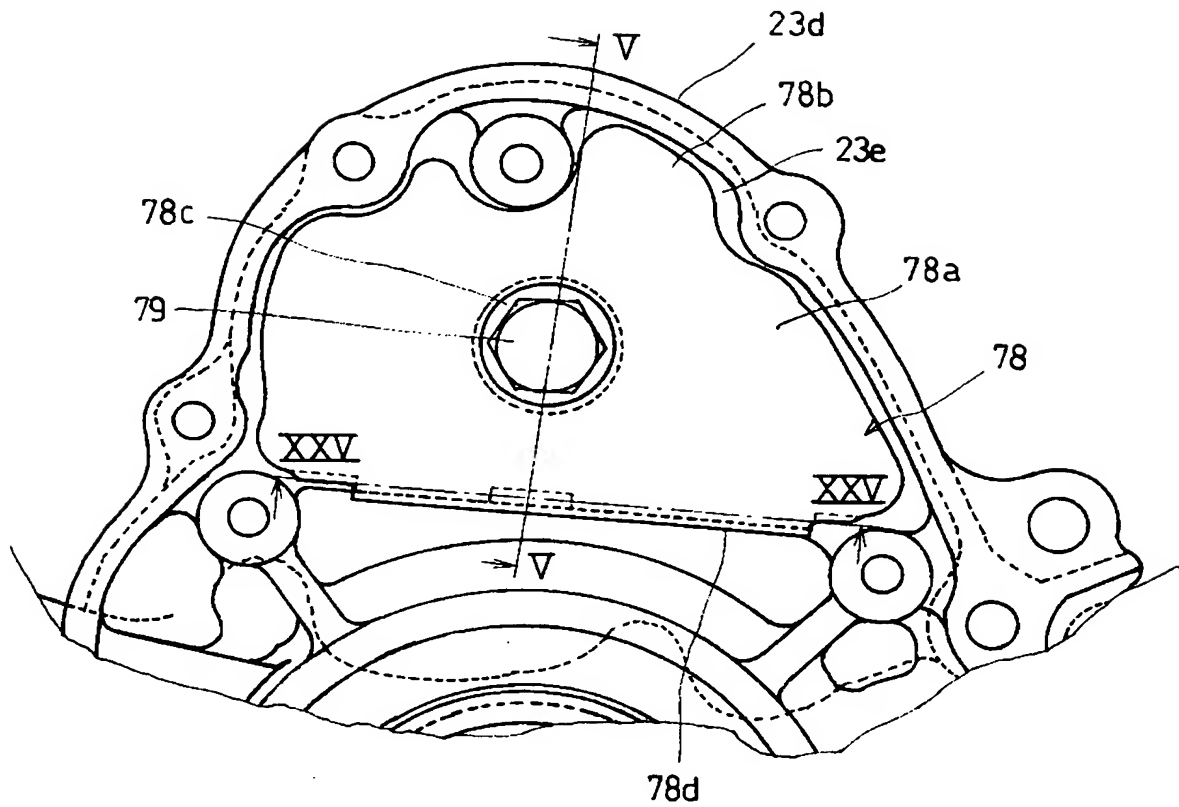
【図 22】

さらに、図27に図示のシリンダブロック25の垂直連通路25nの下端開口25sは、図13に図示の後クランクケース23の開口23sに連通し、図22に図示されるように、該開口23sは、連通路23tを介して開口23uに連通され、該後クランクケース23の開口23uは、図11に図示の後ケースカバー24の開口24uに連通され、該24uは図24に図示されるように、連通路24vを介して開口24wに連通され、該後ケースカバー24の開口24wは、ACG54のカバ54b（図4参照）に設けられた図示されないACG潤滑油噴出口に連通されている。

さらに、垂直連通路25 nの下方部分を流れる潤滑油は、シリンダブロック25の底面開口25 sから後クランクケース23の開口23 sに達し、図22に図示の連通路23 tを介して開口23 uに送られ、該開口23 uから図24に図示の後ケースカバー24の開口24 uから連通路24 vを介して開口24 wに送られた後、ACG54の潤滑油噴出口より噴出されてACG54が冷却される。
